医療事故情報収集等事業第 73 回報告書の公表について

医療事故情報収集等事業 第73回報告書のご案内

IV 再発・類似事例の分析

【2】酸素残量の確認不足（医療安全情報No.48：酸素残量の未確認、第2報No.146）

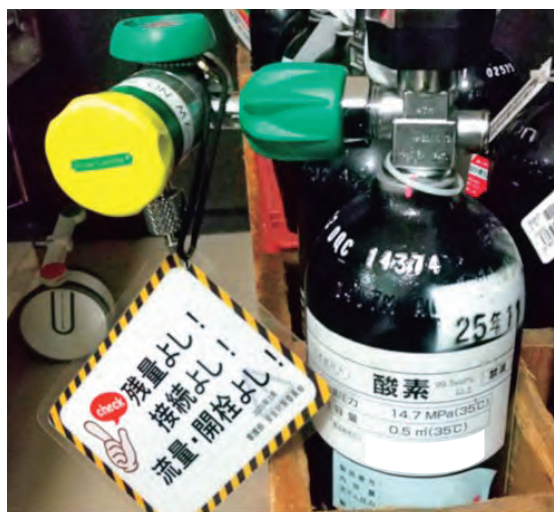
図表Ⅳ－２－２２ 酸素ボンベに使用可能時間早見表を設置した例

本事業参加医療機関のご協力により、酸素ボンベに使用可能時間早見表を設置した写真をご提供いただいたので、一例として示す。

〈表面〉

〈裏面〉

- ・酸素ポンベに使用可能時間早見表を設置する。（複数報告あり）
- ・酸素ポンベの使用開始時は、使用可能時間早見表を用いて、どの位の時間使用することができるのか、所要時間に対して十分な残量であるか、把握する。
- ・酸素流量と酸素ポンベ内の残量から、使用できる時間を計算しておく。
- ・酸素がなくなる時間を計算し、タイマーをかけておく。
