158PB-0368  
2025年10月

オリンパスメディカルシステムズ株式会社  
安全管理責任者 塩谷 公洋ディスプレイ高周波スネア SD-400 回収のご連絡

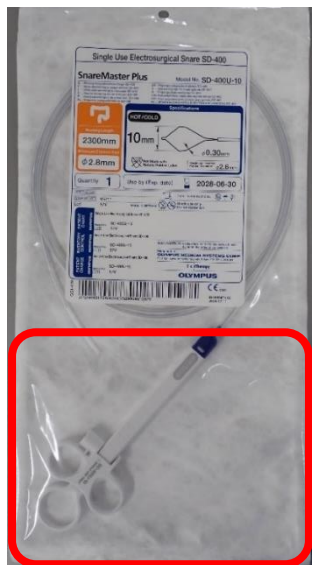
図 1. 滅菌パックの損傷（穴）が発生しやすい部位

製造工場での品質検査において、少数の滅菌パックに損傷（穴）が発見されました。調査の結果、製品の包装工程で滅菌パックが損傷する可能性があることが判明しました。

図1は、包装内での機器の移動によって、損傷（穴）が発生しやすい部位を示しています。

対象製品を回収させていただきます。回収に際してはご返品として承らせていただきます。回収が行われるまでの間、対象製品のご使用はお控えいただきますようお願いいたします。
